METODOLOGIA DE INSPEÇÃO E CADASTRAMENTO DE ANOMALIAS E SOLUÇÃO PARA RECUPERAÇÃO DE PRÉ-MOLDADOS DOS MUROS E DAS PASSAGENS DE EMERGÊNCIA DO METRÔ DE SÃO PAULO

Cia. do Metropolitano de São Paulo

Maubertec Engenharia e Projetos Ltda.

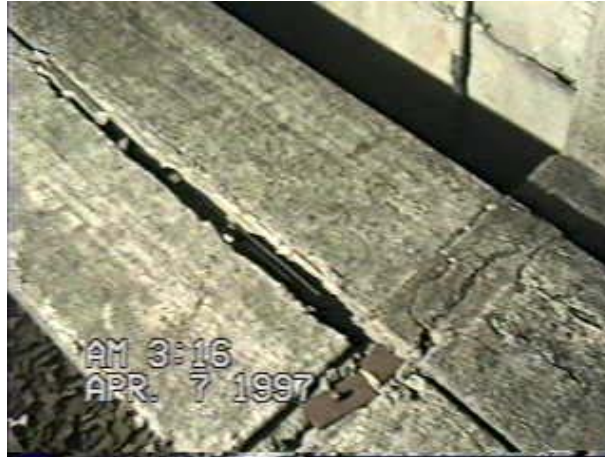
A seguir exemplifica-se, através de foto, uma placa da passagem de emergência que obteve nota 4.

- Nota 1: permanência da placa, com acompanhamento permanente de seu estado de conservação e levantamento detalhado em intervalos de 5 anos;
- Nota 2: permanência da placa, com acompanhamento permanente de seu estado de conservação e levantamento detalhado em intervalos de 2 anos;
- Nota 3: substituição da placa por outra executada de acordo com o novo projeto estrutural, dentro de um prazo máximo de 2 anos;
- Nota 4: substituição imediata da placa por outra executada de acordo com o novo projeto.

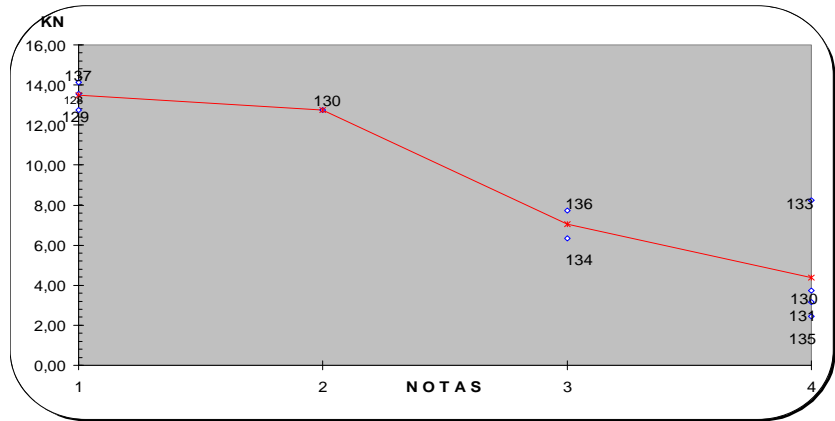
GRÁFICO 1
CAPACIDADE DE SUPORTE

Os resultados de ensaios indicaram valores de carga máxima aplicada nos terços dos vãos das placas variando de 2,44 kN a 13,54 kN (isto é, 244 kgf e 1354 kgf respectivamente), e ainda um valor excepcional superando esta faixa, com 37,74 kN, sendo que os piores valores obtidos correspondem às placas mais deterioradas. Em geral, os resultados demonstram que a capacidade de suporte das placas apresenta-se compatível com as cargas de solicitação normal de utilização.

Observou-se ainda que até mesmo as placas com notas 4 (mais deterioradas) não apresentaram ruptura brusca neste ensaio de determinação da carga de ruptura por flexão.

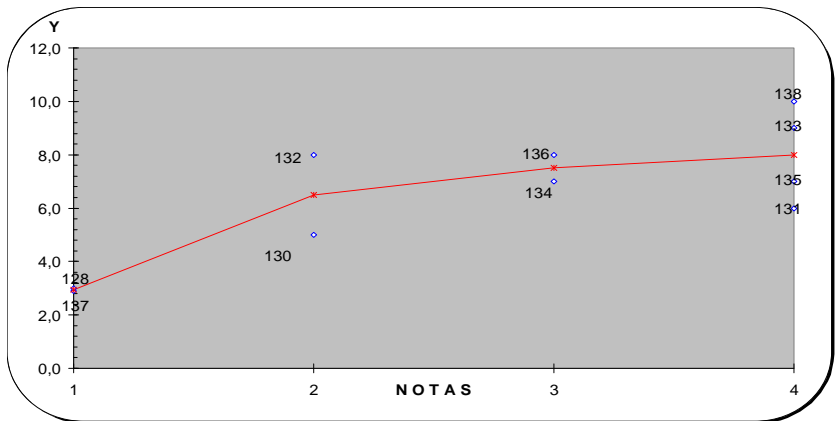
GRÁFICO 2
Y = QUANTIDADE UNITÁRIA
TOTAL DE AGREGADO
NA MISTURA

Os resultados de ensaios de reconstituição de traços dos concretos das placas demonstraram uma heterogeneidade muito grande, com variabilidade excessiva dos teores de agregados graúdos e miúdos em relação ao cimento, fato que demonstra grande variabilidade de execução.

Os teores de agregados graúdos e miúdos em relação a uma massa unitária de cimento apresentaram-se dentro de uma faixa que variou de 1:0,8:0,1 até 1:5:5 (cimento: agregado miúdo: agregado graúdo). Coerentemente com esses resultados, podem ser citados como exemplos a placa correspondente ao traço mais pobre em cimento (1:5:5) que obteve nota 4, enquanto que a placa referente ao traço mais rico em cimento (1:0,8:0,1) obteve nota 1.

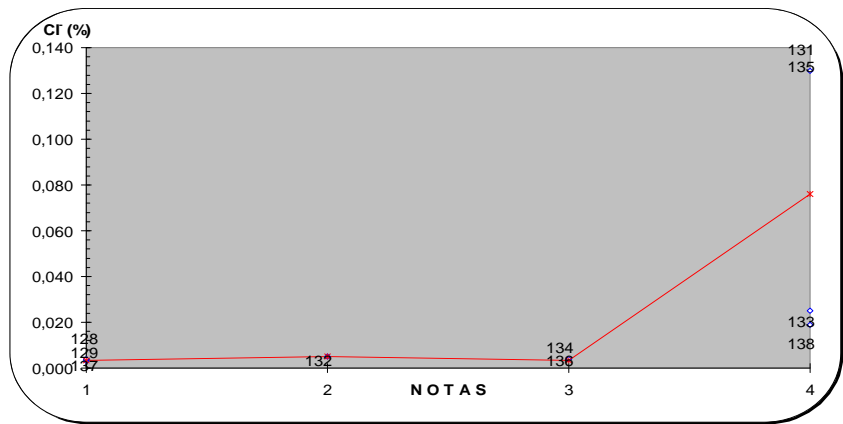
GRÁFICO 3
TEOR DE CL⁻ (%)

Conforme pode ser observado, a variação dos limites de cloretos fixados nas diversas normas pesquisadas demonstra a grande variabilidade desse parâmetro em função das condições atuantes. De qualquer forma, os valores obtidos nos ensaios variaram de 0,003% a 0,13%, situando-se dentro de valores que podem ser considerados normais.

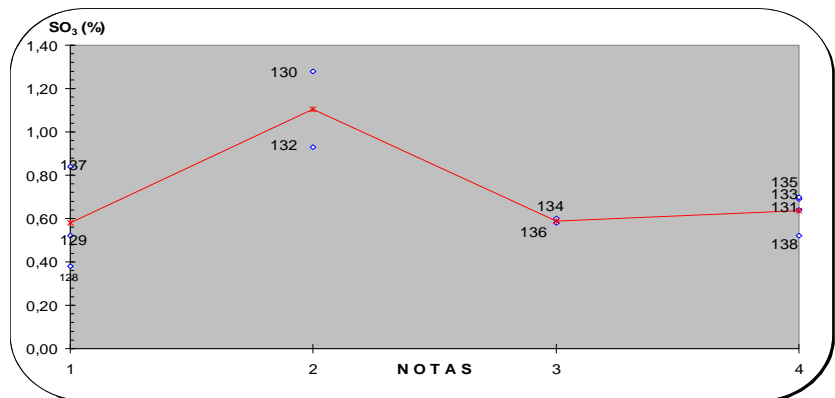
GRÁFICO 4
TEOR DE SO₃ (%)

Os teores de sulfatos determinados através dos ensaios das amostras apontaram valores dentro de uma faixa de 0,38% a 1,28%.

O ataque de sulfatos a uma peça de concreto pode ocorrer de duas formas: de dentro para fora, em função do tipo de cimento utilizado (que, neste caso não é conhecido) e da porosidade do concreto; ou de fora para dentro, quando a peça encontra-se submetida ao contato com agentes agressivos com alto teor de sulfatos, como por exemplo, águas do mar ou águas subterrâneas sulfatadas, o que não é o caso das placas de piso das passagens de emergência. A configuração típica de uma peça de concreto atacada por sulfatos não foi verificada para este caso, uma vez que a mesma se caracteriza pelo destacamento de concreto em pontos localizados, ao contrário do que foi verificado para a grande maioria das anomalias que se caracterizam pela deterioração do concreto sempre junto à armadura.

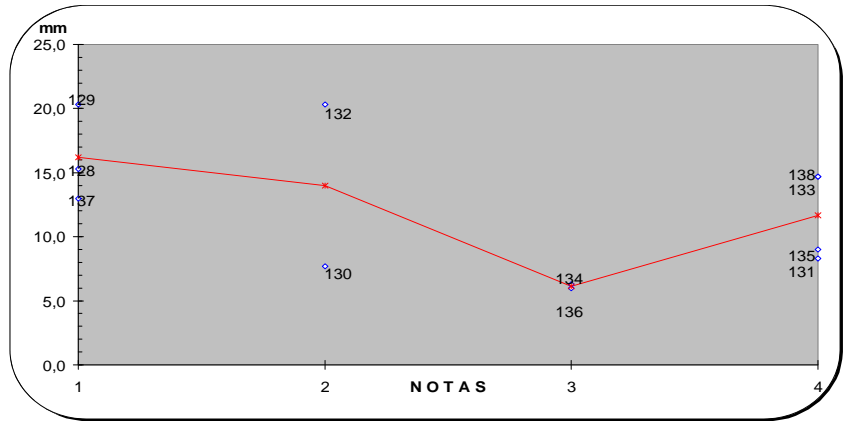
GRÁFICO 5
PROFUNDIDADE DE
COBRIMENTO (mm)
FACE SUPERIOR

As espessuras médias de cobrimento das armaduras apresentaram valores variando, para a face superior, de 6,0 mm a 20,3 mm e, para a face inferior, de 8,7 mm a 22,7 mm. O valor especificado em projeto foi de 10 mm e, para uma parcela considerável das placas, essa espessura foi menor, principalmente com relação às faces superiores.

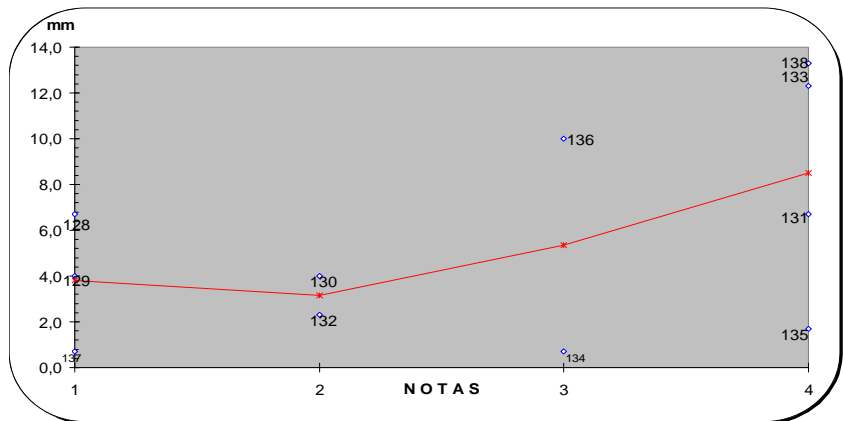
GRÁFICO 7
PROFUNDIDADE DE
CARBONATAÇÃO (mm)
FACE SUPERIOR

Os valores de profundidade de carbonatação média medidos apresentaram variação de 0,7 mm a 13,3 mm para a face superior e 0,7 mm a 12,7 mm para a face inferior. Apenas um valor de profundidade carbonatada situou-se superior à medida da espessura do cobrimento da face inferior de uma das placas, sendo que, para o restante das medidas, a carbonatação não chegou a atingir as barras de armadura.

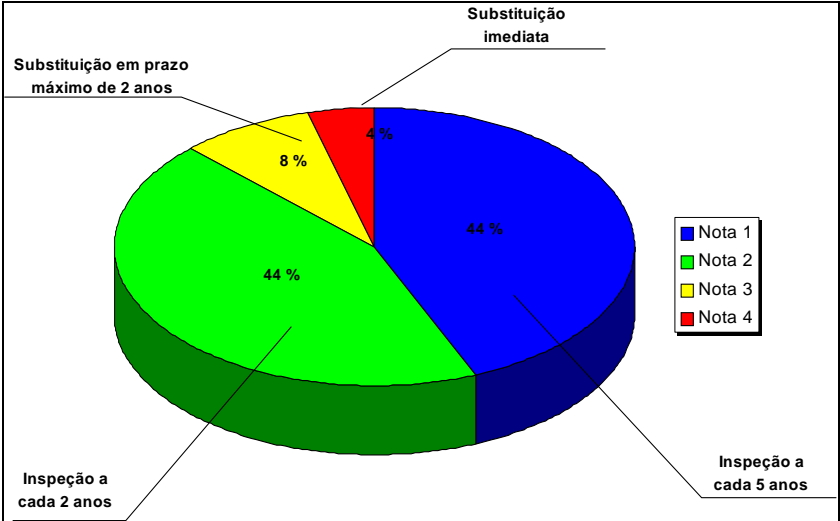
PLACAS DE PISO VIAS EM SUPERFÍCIE E VIAS ELEVADAS

A Figura apresentada a seguir ilustra o resultado da avaliação do estado de conservação através da atribuição de notas e as providências adotadas no processo decisório para a execução da manutenção das Placas de Piso das Passagens de Emergência das Vias em Superfície e Elevadas do Metrô-SP.
