IBRACON - 42º CONGRESSO BRASILEIRO DO CONCRETO

ENSAIOS ESPECIAIS REALIZADOS NAS ESTRUTURAS DAS LINHAS

1-AZUL E 3-VERMELHA DO METRÔ DE SÃO PAULO

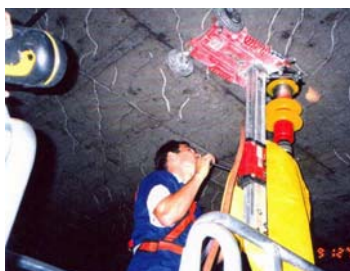
Durante as inspeções visuais observou-se estruturas com panoramas de fissuração típicos de fissuração provocados por reação alcalis-agregado (ver Foto 1).

Foto 1 - Panorama Típico de Fissuração da Reação Alcalis-Agregado

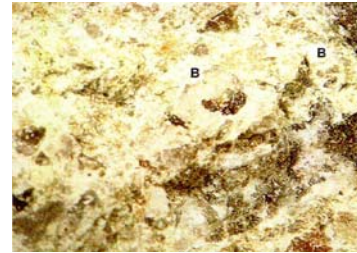
As fotos 6 e 7 ilustram essas observações nos testemunhos do Trecho Liberdade/S.Joaquim.

Foto 7 - Material Branco (B) disperso pela pasta e em bordas de agregado
