Projeto: **Reparos e Reforço de Ponte Mista Aço/Concreto sobre o Canal de Bertioga**

Cliente: **Concessionária Ecovias dos Imigrantes S.A.**

Serviços: **Projeto Executivo e Assessoria Técnica à Obra**

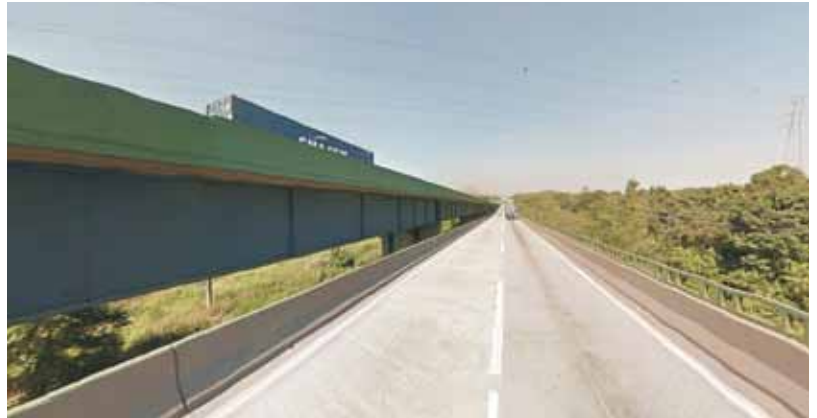
A obra em questão é uma ponte composta por 19 vãos distribuídos da seguinte forma: 8 vãos de 48 m em cada uma das margens e dois vãos de 43m que são adjacentes ao vão central de 54m, resultando numa extensão total de 908m.

O tabuleiro é constituído por uma estrutura mista composta por quatro vigas longitudinais metálicas, espaçadas entre si de 3,10m, e sobre as quais se apoia a laje de concreto armado com espessura de 0,18m (em projeto). Esta laje possui balanços . de 1,60m a partir das vigas extremas, resultando em uma largura total do tabuleiro de 12,50m. Os vãos são isostáticos apoiados em aparelhos de apoio de elastômero fretado.
